# 複合式加勁結構在緊鄰斷層破碎帶之應用

吳嘉文<sup>1</sup> 張家銘<sup>2</sup>

<sup>1</sup> 盟鑫工業股份有限公司國內業務處 主任工程師

## Application of a Complex Reinforced Structure next to Fault Zone

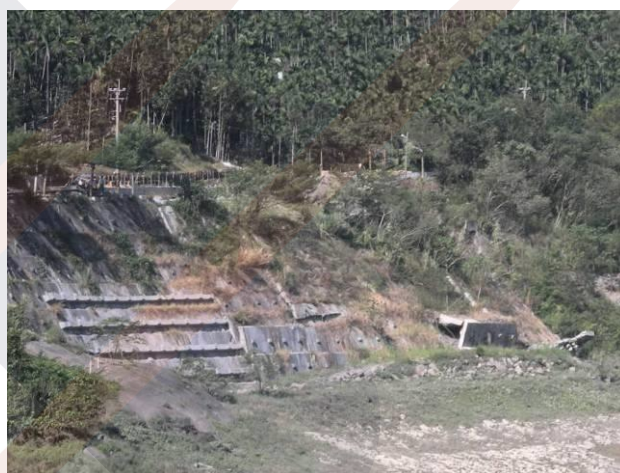
工址施工初期邊坡已產生大量位移，公路單位更在上邊坡打設水平排水管與坡面噴漿溝處理用以導出邊坡入滲水與截取坡面地表水，道路兩側並打設鋼軌樁維持道路單線通車，確保地滑區之暫時穩定。唯2007年6月8日工址因暴雨造成路基坍塌長度約80m，高差約30m之滑動破壞，下邊坡地錨護坡也在滑動後造成多組地錨拉斷破壞，坡趾處並形成一明顯隆起現象，邊坡栽植檳榔樹也因坍塌呈現傾斜情況如圖1,2所示。

圖1 地滑後情況

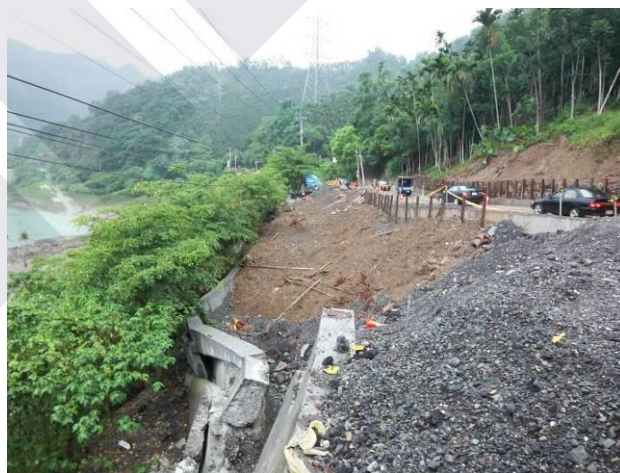
圖2 上邊坡臨時擋土措施

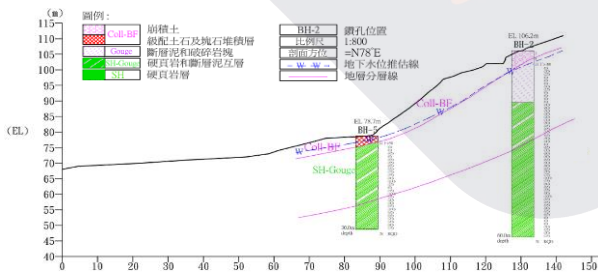
另根據中央氣象局雨量統計資料顯示，邊坡滑動前一天當地累積降雨量為123mm，滑動當天仍有88mm，現勘後也發現道路上邊坡已有多處張力裂縫產生，導致降雨之入滲水滲入坡地堆積層中，當邊坡地質材料排水不良導致土層內部孔隙水壓升高後，路基邊坡土層穩定性大幅尚失後產生大規模坍塌。同時根據現場鑽探結果顯示，由孔頂往下約5m為崩積土，5m~35m為破碎頁岩夾斷層泥，35m~60m為較完整硬頁岩，地下水位約在崩積層與破碎頁岩層間，如圖5所示。綜合以上資料顯示導致邊坡破壞主因為地質材料破碎下地層中含水量問題，故道路修復上設計單位也特別注意排水問題的解決。各土層之工程性質如表1所示。

圖 5 地層及地下水位分佈

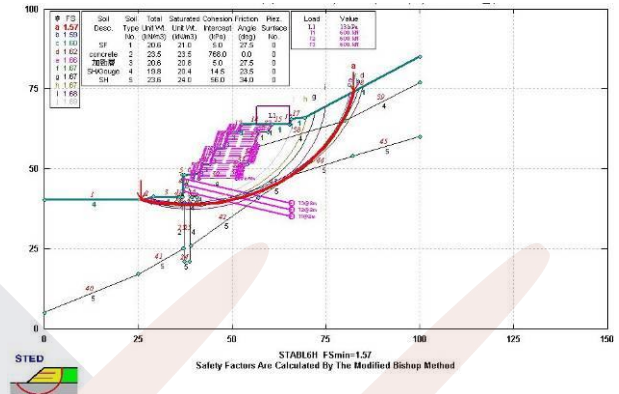
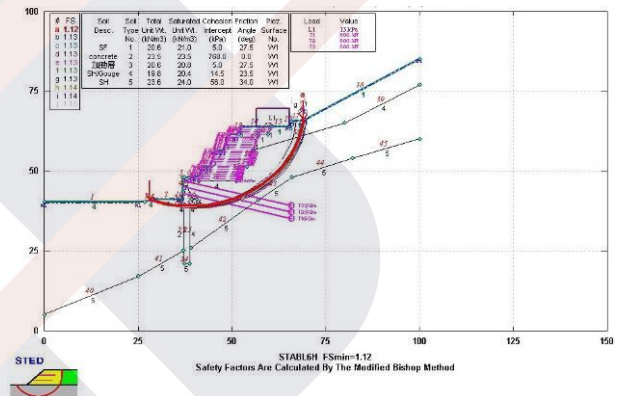
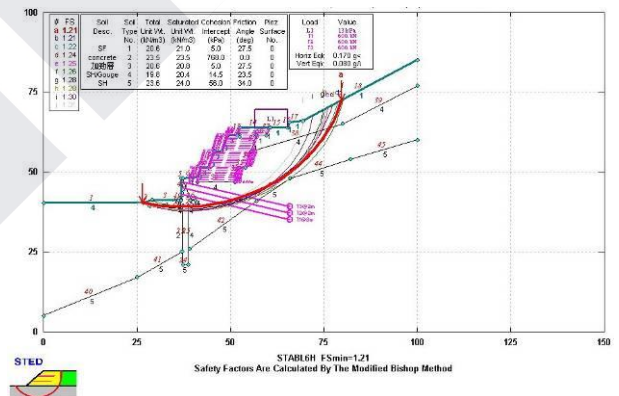
由於破壞區系屬水庫水質水源保護區內，考量基礎部分將遭遇水庫蓄水時水位升降問題，且根據鑽探報告由既有路面往下35m處才有強度較高之硬頁岩，設計單位採直徑1.5m，間距2.5m，長度20~30m之全套管基樁打設在總高度8.5m RC擋土牆上方做為複合式加勁工法基礎保護結構。RC牆面打設三階地錨。擋土牆上方則採回包式加勁擋土牆，格網埋置長度分別為10m及8m，牆面坡度(V:H)為1:0.3，牆高為17m分4階施做。為有效解決排水問題，加勁結構中並配有完整之內外部排水系統，回填材料則現地土壤做為回填料(破碎頁岩含沉泥)。邊坡穩定採常時、地震及暴雨三種狀態進行分析，結果如表2及圖6,7,8所示。

圖 6 邊坡穩定分析(正常模式)

圖 7 邊坡穩定分析(暴雨模式)

圖 8 邊坡穩定分析(地震模式)

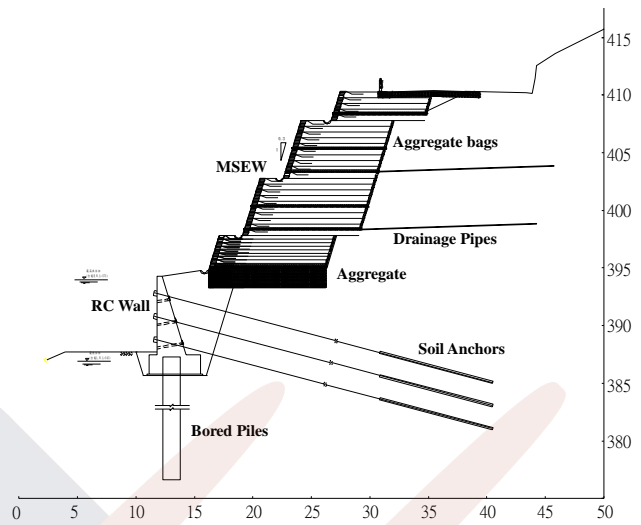
圖 9 複合式加勁結構設計斷面圖

施工順序依序為排樁打設、施做 RC 擋土牆、地錨、排水系統、加勁擋土牆施做，最後為路面修復，設計斷面如圖 9，修復後如圖 10 所示。

打設直徑 1.5m，間距 2.5m，長度 20m~30m 場鑄式鑽掘樁，樁頭並與 8.5m 高 RC 擋土牆連接，基樁除可將 RC 擋牆載重傳遞至工程性質較佳之土層外，又可做為複合式加勁結構之止滑抵抗結構。

為有效提高基礎結構之止滑抵抗，RC 擋牆施工完成後，在牆面預定位置處分別施做垂直及水平間距皆為 2m，自由段長度 30m，錨碇段長度 10m，傾角 15 度，設計錨碇荷重為 60t 的地錨。其中自由段長度並通過破碎頁岩層，使錨碇段完全座落在地質材料較完整的硬頁岩層。

為有效排除邊坡內、外部的地下水或地表水，分別在第 2 及第 3 階加勁區後方原始邊坡面打設長度 15m 水平間距 2m 的水平排水管，交界處設置厚度 30cm 碎石包做為排水通道，牆體內並設置水平及垂直間距為 2m 的水平排水管，超過 1.5m 厚排水粒料鋪設在加勁結構最底層，牆面及退階處設置縱、橫向截水溝做為坡面截水系統，減少暴雨時地表水漫流沖刷。

在排樁、RC 擋土牆、地錨及深層排水系統設置完成後，採逐階回填夯實方式分 4 階施做回包式加勁擋土牆，各層回包長度均為 2m，土工加勁格網縱向極限強度大於 200kN/m，為抵抗因高填方所引致側向力，第一階格網之各層厚度採 0.3m 回填夯實，其餘分層厚度均固定為 0.5m，回填料採現地土壤直接回填，大多為破碎頁岩塊並含少量沉泥。

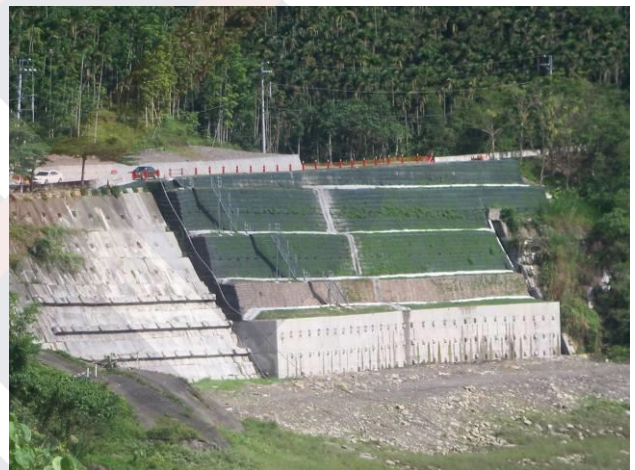
圖 10 完工後全景

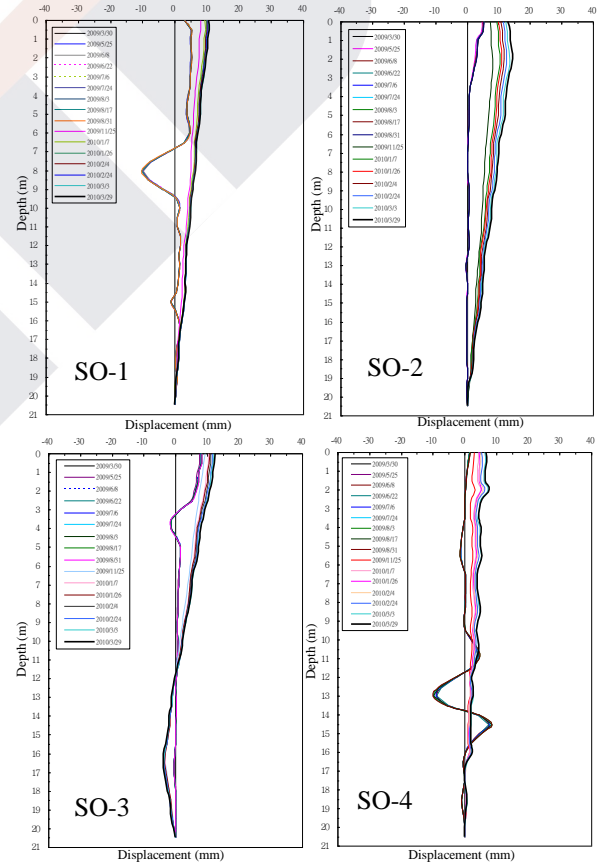
本工址之傾斜管分別施置在道路上邊坡RC擋牆後方及加勁區各4孔，孔深均為20m。觀測結果如圖12, 13所示，上邊坡4孔最大變位量多半發生在由孔頂向下約2m處(約等於RC擋土牆高度)，初期變位量可能由擋土牆後方回填土所造成，深度超過18m有明顯收斂現象，一年後累積最大變位量為14mm，變位速率也由初期半年0.0004~0.01mm/月到一年後0.002~0.003mm/月。

圖 12 上邊坡傾斜管觀測

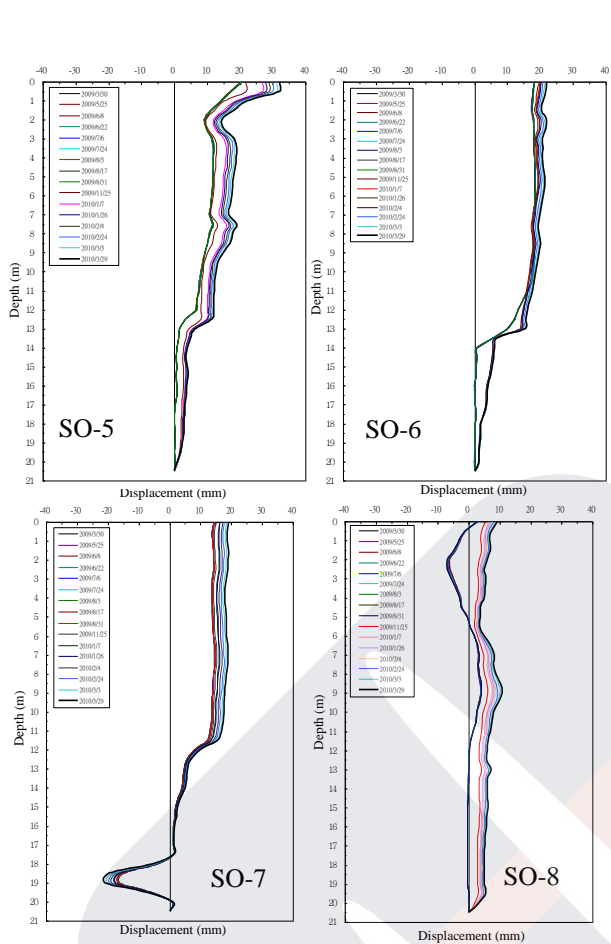
加勁區變位量依傾斜管座落位置而變化，最大變位量集中在孔口及孔下約9m處，孔口處變位較大原因與加勁結構覆土較薄有關，其中SO-8位在結構角隅端且管周圍七厘石回填可能沒有很確實，變位量較無參考價值；SO-6、SO-7位在整個結構主應力方向上變位量也較一致，深度超過13m以下有一明顯反曲點，對應地層分佈約在破碎頁岩與第二階加勁回填區底部，往下變位量在前方基樁及地錨束制後已明顯縮小，另加勁區初期變位量發生時間與上邊坡剛好相反，前者集中在初期，後者集中在末期，如圖14所示。一年中累積最大變位量為32mm，變位速率也由半年0.01~0.03mm/月降低到0.002~0.007mm/月。

圖13 加勁區傾斜管觀測

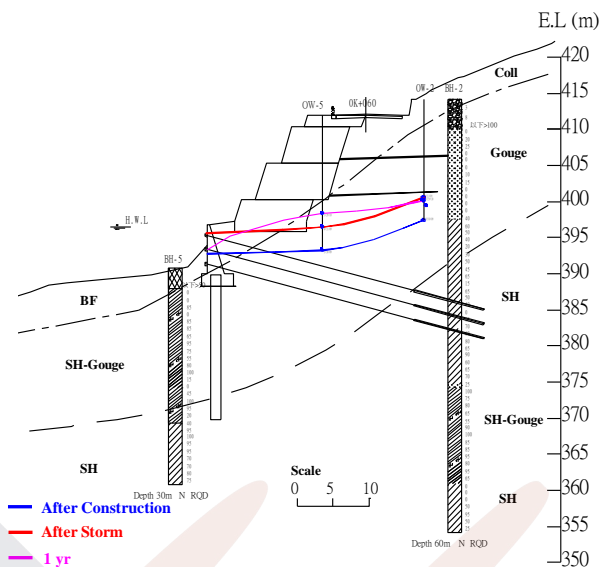
再由水位觀測井觀測水位變化情況顯示，在施工完成初期的旱季，水位最低已低於破碎頁岩層往下約10~15m，在莫拉克颱風侵襲過後月底測得水位約上升2.5m，至觀測日止約1年上邊坡水位已變化不大，加勁區的水位則往上再升高2.5m，唯此部分水位均在破碎頁岩層中，而非原先之崩積層中，各推估水位線如圖15所示，最終流線系根據工址擋土牆排水孔約略排水位置推測，分施工後、風災後及1年後表示，水位面多位在最下階加勁層上(1.5m厚排水粒料層)。

圖15 地下水位變化與地層分佈關係(B-B'剖面)

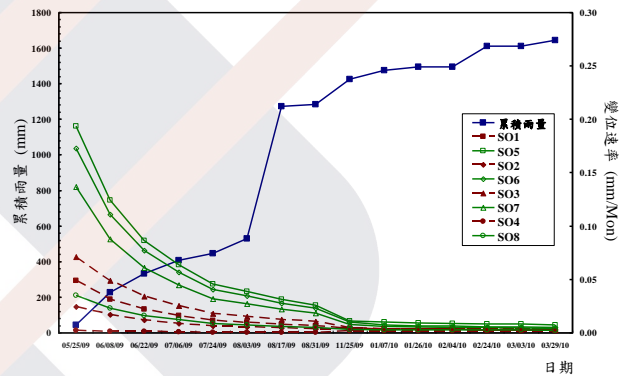
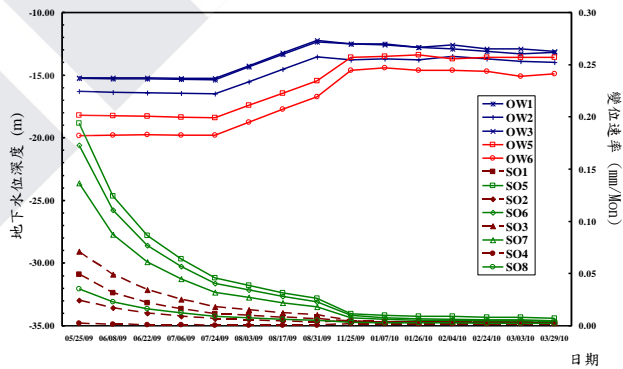
圖上顯示，上下邊坡在施工完成初期變位速率較高，且加勁區明顯大於上邊坡淺覆蓋區。隨著完工時間拉長以現地土壤(大部分為頁岩及沉泥)做為回填材料之加勁區在土壤應力重組或土壤長期壓密後，變位速率也逐漸穩定。另參考中央氣象局臨近雨量測站資料，工址處上邊坡地下水位面隨莫拉克風災夾帶豪雨上升超過2m，加勁區更超過4m，之後兩者水位面直至量測結束已相當接近，但修復邊坡變位速率並未隨之提高，而結構變位速率也隨觀測時間趨於穩定，研判結構在排水系統確實設計與施工下，當遭遇破碎地質又需採高填方情況時，複合式加勁工法確實可被考慮。

圖16 累積雨量與變位速率關係

圖17 地下水位變化與變位速率關係

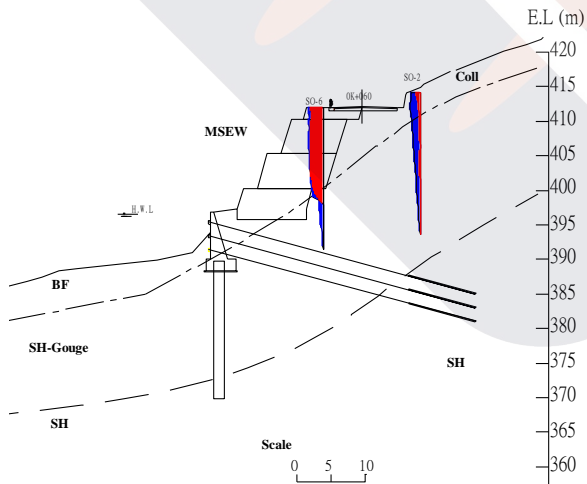
圖14 側向位移與地層分佈關係(B-B'剖面)
