加勁擋土牆之設計與施工-以火炎山土石防治工程為例

Reinforced retaining wall design and construction – A prevention project of debris flow in Mt.Huoyan

柳政男¹、曾志企²、陳金洲³、何國彬^{4,*}

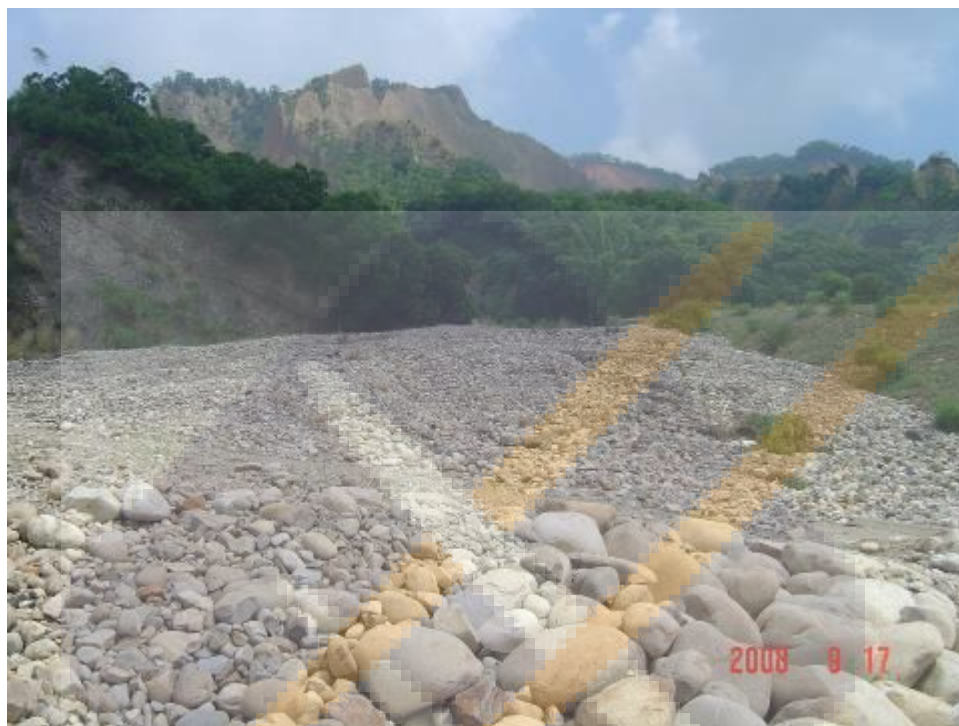
照片 1 火炎山坑溝地貌

層由於礫石間孔隙大，透水性良好，且沉積物礫石間膠結不良，暴雨時雨水和地面逕流易下滲而造成伏流，且水流下切容易而快速，結果造成本區常發生崩坍並形成現今之深谷、陡坡與石河，如照片 1。

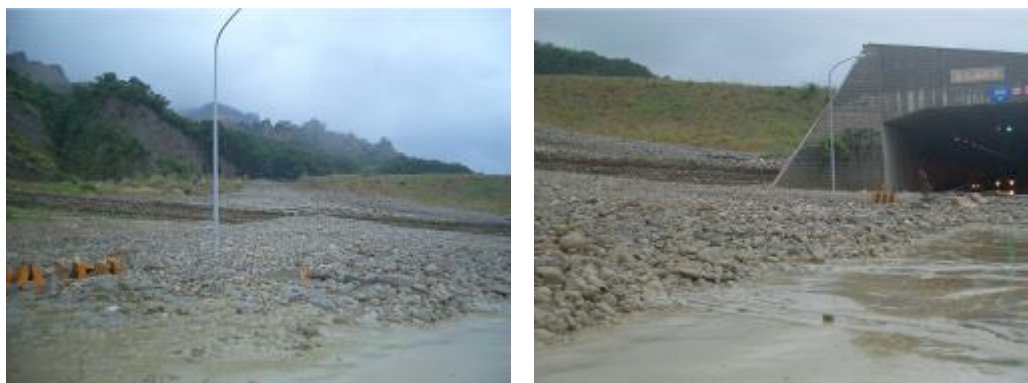
照片 2 火炎山隧道西側出口土石災情

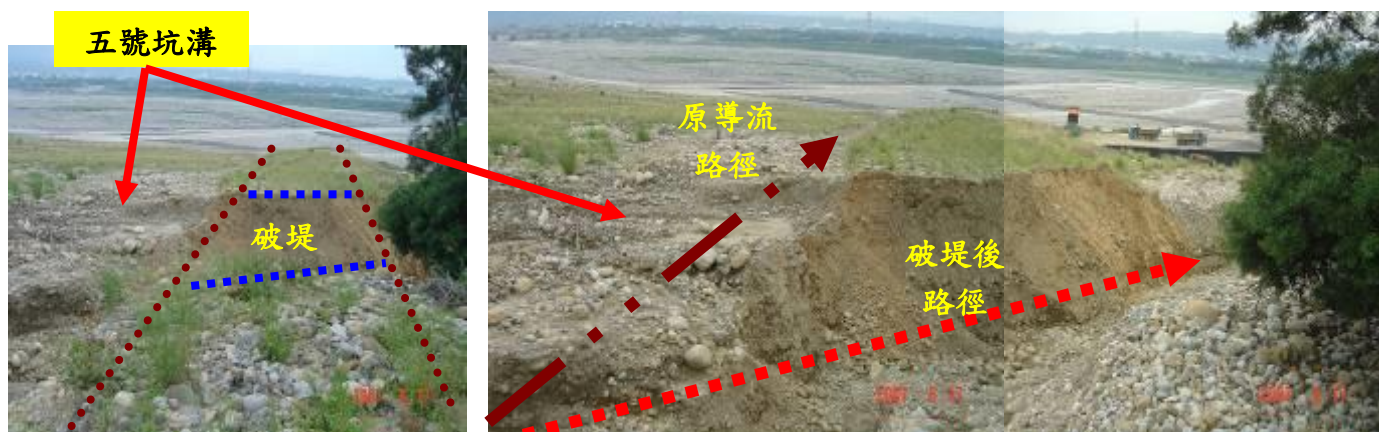
照片 3 火炎山土石流破堤漫流情形

由圖 1 所示火炎山隧道上方坑溝共計 6 條，由東向西編號依序為#1~#6，因隧道將原有流路出口抬高約 7m，其坡度由 20%降至 8%，土石流出谷口後脫離河槽束制而轉成擴散，因地層透水率高導致急速脫水而造成勢能枯竭，當地又屬於具高摩擦角之紅土礫石層($\phi_r \cong 45^\circ$ ，資料來源：中興顧問社)，加上坡度變緩及擴散距離變短，導致續流受阻而往上爬升壅高，再因重力作用而往側向低處繼續流動，目前於西側隧道口流出之土石主要來自#5 及#6 坑溝，#5 坑溝低於#4 號坑溝約 5m，#5 受#4 壓迫而往西側低處流動，在衝破既有土堤後漫流至 140 線縣道(如照片 3)，#6 為新生沖蝕溝，有持續擴大之趨勢。另中央部份包括#2~#4 號坑溝流出之土石一部份往下游順利排放至大安溪，餘者持續淤積於隧道以上之沖積扇，淤積厚度增加情況對隧道結構體之效應有二：其一為由高往低推擠之力即靠山側(火炎山)推向靠溪側(大安溪)對隧道產生推倒傾覆力量，而現場靠溪側因淤砂披覆不良，並無法提供隧道體足夠之被動土壓抵抗力；其二為隧道上方覆土直接造成結構體重力壓力，若任其持續增厚，則實有壓垮隧道之虞。

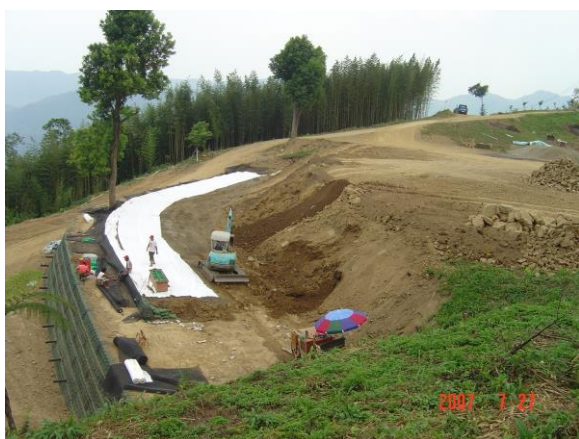
照片 4 施工中之回包式加勁結構

加勁結構主要由加勁材、面板系統(回包式、鋼柵式、預鑄面板式、景觀石式及場鑄面板式等)及排水系統等組合而成，其結構原理乃藉由加勁材層層包覆握裹回填土料，並以內穩定模式確保加勁土體之穩定，再以加勁土體整體作為類似重力式擋土牆之功能以抵抗加勁土體內側之土壓力以及上部之荷重，國內最常見者則為回包式加勁結構，因其結構面層可供植栽綠美化而接受度較廣，其外貌如照片 4 及照片 5 所示。加勁結構目前於台灣之應用極為廣泛，舉凡山坡地水土保持工程、大地工程、交通工程、河海工程及環保工程等皆可見普遍之應用，各級機關單位如工程會(第 02838 章)、公路總局(第 02839 章)及高速公路局(第 02839 章)等皆有相關之施工規範以供各界參考；而在設計規範方面國內台灣營建研究院以及台北市土木技師工會等亦多有書目及設計手冊出版；而輔助用套裝軟體部分常見者則有 Stedwin、MSEW、Reslope、ReSSA及Plaxis等。

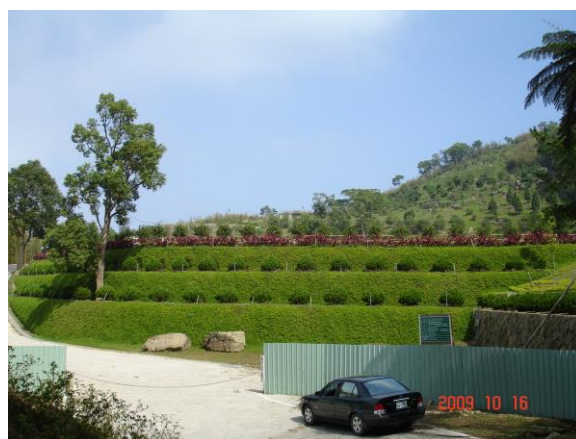
照片 5 植栽後之回包式加勁結構

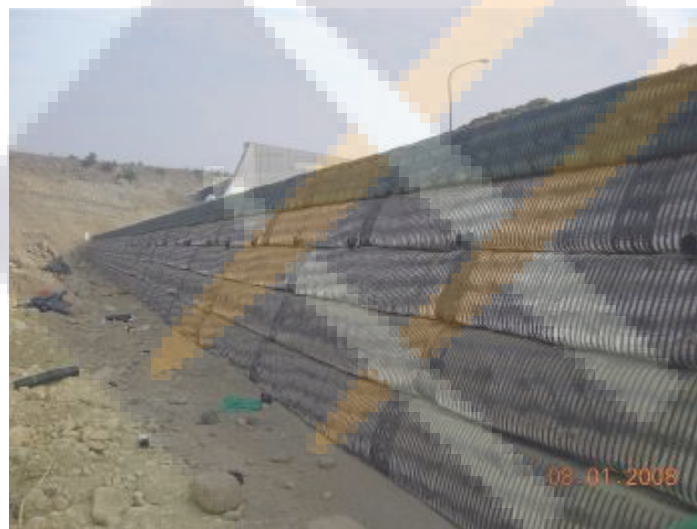
照片 6 加勁土堤內側之地工織物鋪設

本案採回包式加勁土堤之設計型式，以縱向極限抗拉強度為 200kN/m 以上之加勁格網為主軸，利用加勁格網以每層 50cm 之間距層層包覆現地之土砂，加勁土堤之設計高程自 Elev.=163m 漸變至 Elev.=176.6m，終點高出隧道頂 4.3m，經保護層披覆後尚有 2.7m；總長 177m，深入隧道口內 15m；平均坡度 7.69%，最大坡度達 8.91%；堤頂寬度 6.6m，並設置淨寬 6m 之鋼筋混凝土路面及塊狀護欄，以作為日後清淤車輛行駛之用；兩側則以 V:H=1:0.5 之坡度向下延伸至基礎，基礎寬度最寬達 20m(如圖 3 及圖 4)。在細部設計上，雖加勁結構已為滲透性較 RC 高之結構物，然為更有效降低土石流衝擊時所產生之高額孔隙水壓力，乃於加勁土堤底部設置間隔 5m 之 10cm 直徑 HDPE 排水管，並以雙排直徑 60cm 之水泥涵管作為滯洪池出流之設施。另加勁土堤外側為具生態效果而採回包式搭配土壤包以利植生；內側因將與土石接觸，除亦採回包式設計以維持其韌度模數外，為增加接觸面之抗磨損及消能效果而另包覆一層土工織物強化層(如照片 6)。而在回包段長度之設計上，為更長久有效維持由機具施加於回包段格網之預拉力，除確實施做錨定溝外，更將回包段長度設計至 2.5m 以上。

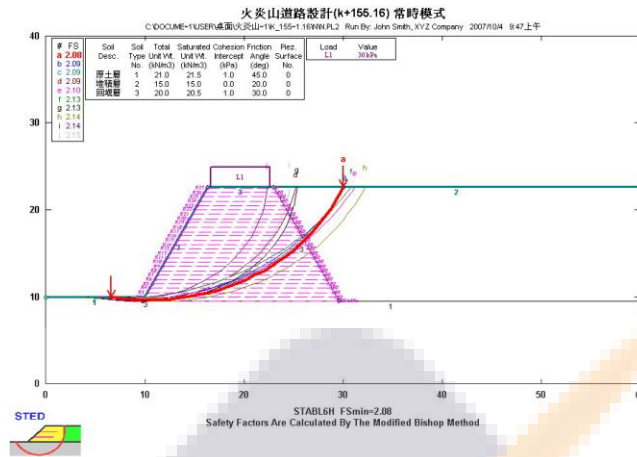
圖 5 加勁土堤之極限平衡法力學穩定分析(平常模式)

在結構穩定分析上，本案以永久性結構物定位進行設計，因此需考慮長期折減效應，加勁格網之縱向綜合折減係數採用 3(依據參考文獻[2])，容許抗拉強度為 66.7kN/m，抗拉模數為 2300~2900kN/m² (盟鑫工業提供)，分析則分別採用極限平衡法及有限元素法 (強度折減法 SSR)進行。極限平衡法之分析如圖 5、圖 6 以及圖 7(由盟鑫工業以套裝軟體 Stedwin2.17 版進行分析)，其結果顯示於平時、地震及暴雨狀況下之安全係數分別為 2.08、1.22 及 1.41，皆大於水土保

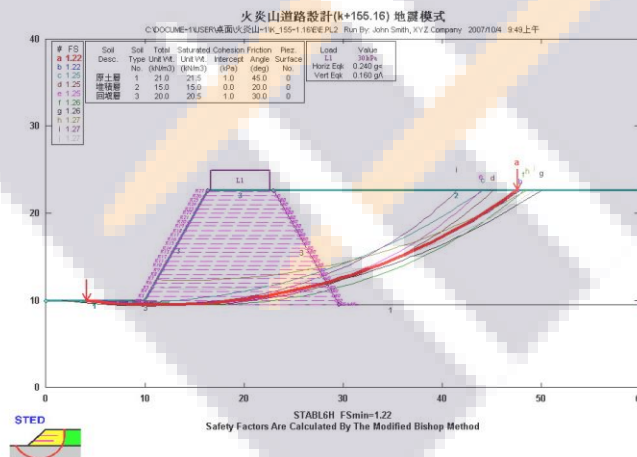
圖 6 加勁土堤之極限平衡法力學穩定分析(地震模式)

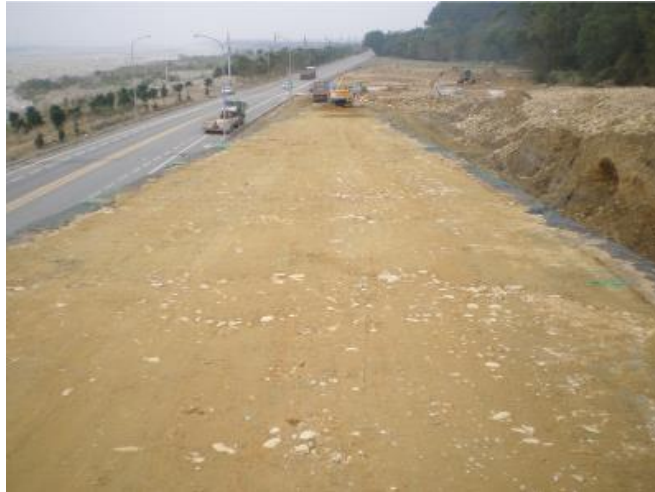
照片 9 加勁土堤之回填料(就地取材篩選之)

本案加勁土堤所使用之回填料主要取自開挖滯洪池而來，除可消化土方外更可兼具降低經費之效。以火災山現地之土石料而言，除部分顆粒較大外，大致上符合工程會第 02383 章 2.1.3 節中填築材料之要求(不得含有其含量會影響加勁擋土牆工程品質之有機物質，如樹枝葉、雜草等，及會影響土體穩定與加勁材強度之有害物質)。因此，施工上僅需以現場土石篩除粒徑大於 125mm 者即可用作加勁回填料(如照片 9)。

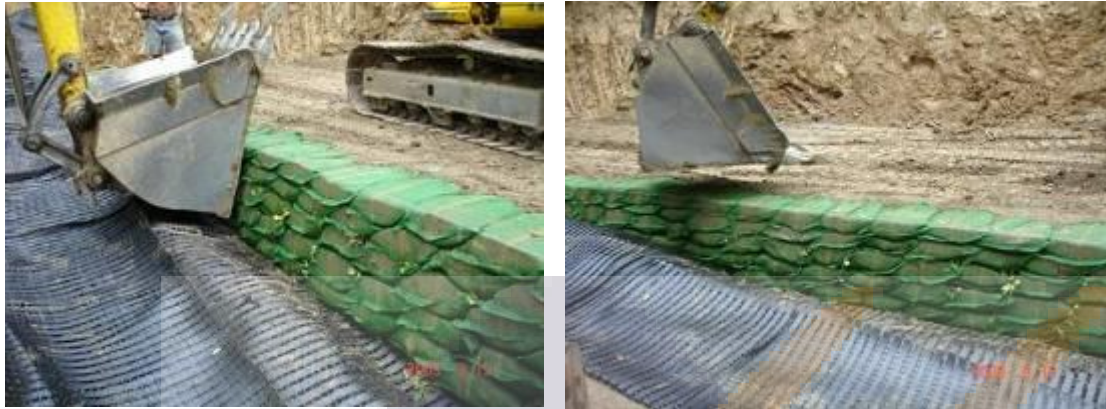
照片 10 土包區之施工概況

3.3.3 **土包區之處理**：回包式加勁結構面層土包區之作用為輔助內側回填料夯實、增加塑形之彈性以及作為植生基床。土包區亦為整體加勁結構之「圍束單元」，當土包區之土體不動如山時，加勁土體內側之回填土亦將不至因側向推擠

變形而造成上部之沈陷。因此，本案加勁施工之重點特別落在土包區上，其細節

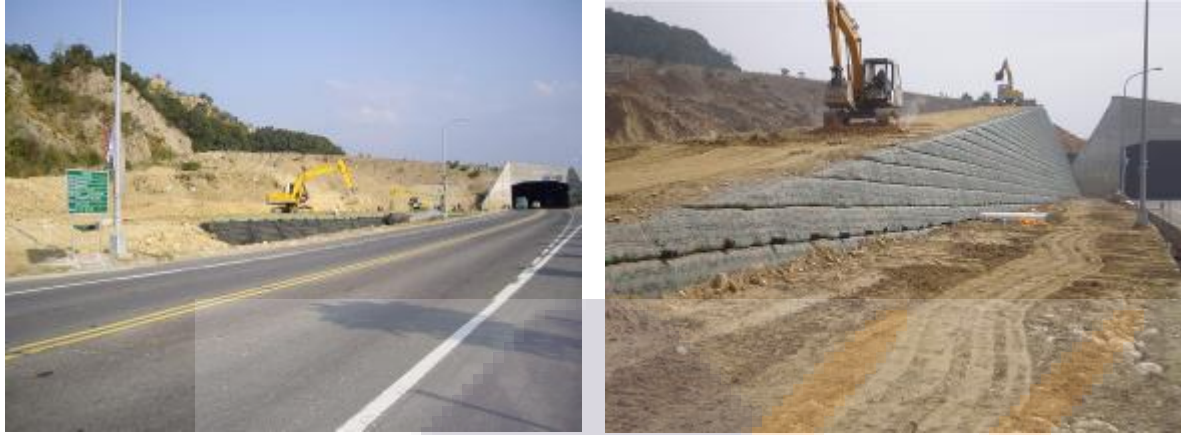
照片 11 施工中之加勁土堤概況

火炎山除了擁有台灣面積最大的馬尾松天然林外，還有松樹、相思樹、楓香、烏白、大頭茶、杜鵑等闊葉林及多種蕨類植物；常見之動物種類則包括赤腹松鼠、莫氏樹蛙、褐樹蛙、攀木蜥蜴等。火炎山土石之整治除可保障過往人車之安全外，對大自然之維護亦為整治主要目的之一，本案在火炎山邊坡基腳所提供之整治已經有效地延緩火炎山地區崩坍之速度。加勁土堤之施做除提供完善之安全保障外，加勁牆面的現地植生演替更使該人工結構能最大程度融入火炎山整體之自然景觀中。本案於 2007 年 12 月底開工，至 2008 年 2 月中完成加勁主體結構，歷時約 1.5 個月。完工迄今已逾 3 年，期間經歷過卡玫基、鳳凰、如麗、辛樂克、哈格比、薔蜜及莫拉克等超過 15 個颱風及豪大雨侵襲，加勁土堤與上部清淤便

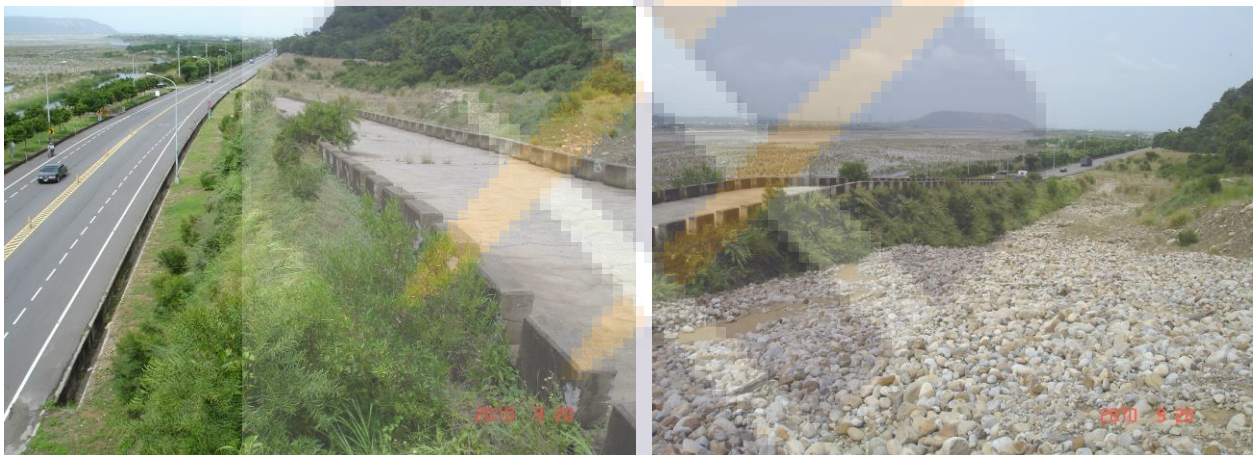
照片 12 加勁土堤現況

道依舊穩定安全，且土石流亦未再由此處造成災情。相關照片如照片 11 及照片 12。
