# 25<sup>th</sup> + Green Engineering

# 綠色工法

應用手冊

盟鑫工業股份有限公司

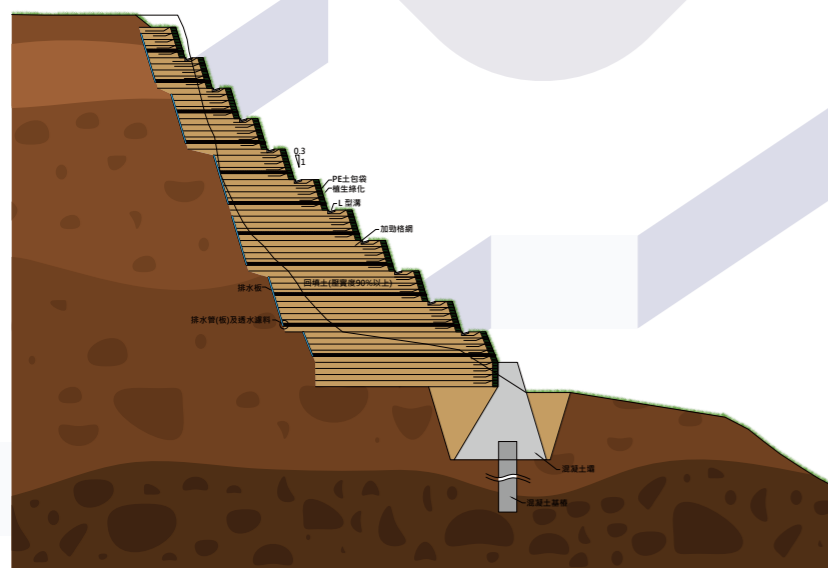
▲ 斷面示意圖

崩塌地修復之治理方式，採回包式加勁擋土牆（總高29.5m），達到就地取材及人造材料減量之目標。地表及地下水排除方面，為了攔截地表或地下水，並加以誘導排除，避免邊坡因水的影響而破壞，於是在加勁擋土牆結構內，每階施作垂直與水平排水板（管），及透水濾料，以攔截內部水流。此外，坡腳前方腹地，堆積大量崩積土石及風化土，因此於崩塌基腳施設石籠擋牆，除了可防止因基腳不穩，致使崩塌延續擴大，亦可就地取材減少施工成本。

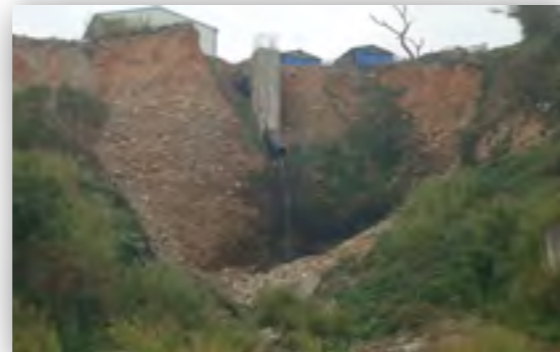
▲ 施工前

民國90年桃芝颱風，重創台灣中部國道四號，東向8K附近的大甲溪沿岸邊坡，造成土石嚴重流失，周遭林班地出現大面積坍塌，形成多處斷崖。雖然災後曾採用石籠及混凝土壩等擋土設施進行整治，但均未能有效阻絕崩塌，嚴重威脅邊坡上方保全對象之生命財產。本工程自921地震後即開始鬆動，且因既有排水設施損壞，上邊坡匯集之水流直接沖刷邊坡坡面，導致邊坡土石流失造成向源侵蝕及崩塌，危及上邊坡房舍結構安全，故需針對邊坡崩塌部分進行崩塌地處理及坡頂與坡面安全排水處理。

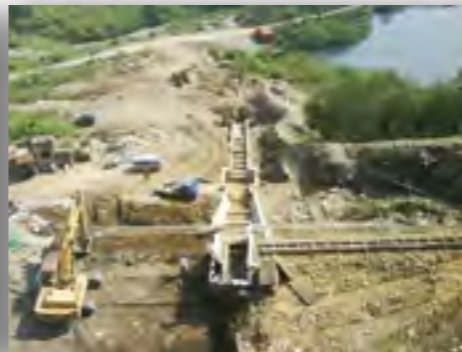
▲ 施工中

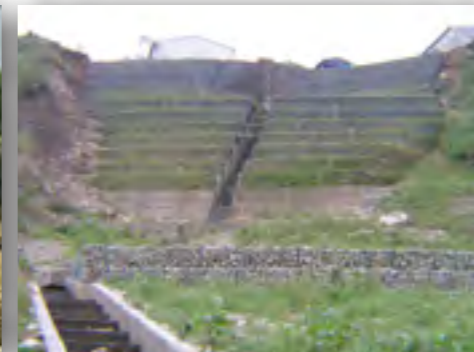
▲ 施工後

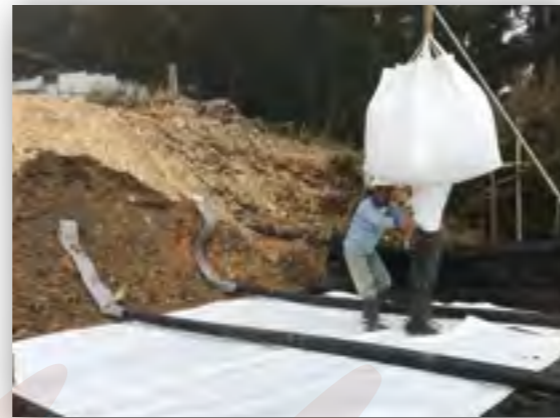
▲ 施工中

以現有坡度不增加坡面載重且土方挖填平衡的原則下，設計微型樁，雙階加勁擋土牆，土岩釘等設施。對文史館本體建築物安全性更具保障。設計理念屬內穩定性，藉加勁材料與土壤摩擦力提供穩定的來源，加上面牆土口袋保護坡面，避免侵蝕沖刷及有利植生綠化；另加勁材料抗張性強，應力分配均勻，耐震性上優於RC擋土牆。基於結構安全，經濟性，功能性，景觀性及生態復育等全方面考量，採用對環境較友善，確實符合綠色工法『近自然』的加勁工法。

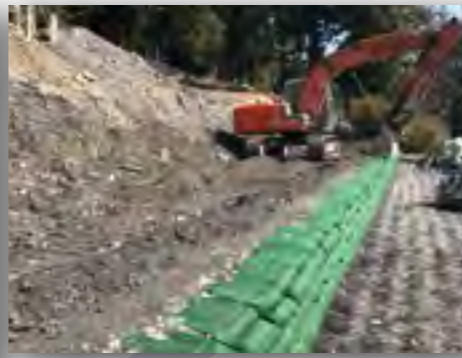
▲ 施工中

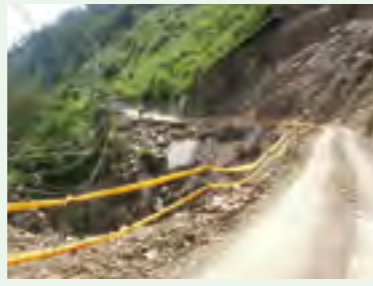
▲ 施工前

2006年泰利風災造成本區道路中斷，崩塌坡面陡峭近70度，坡長近200m，以傳統工法施作非常困難且昂貴，若單純以加勁結構設計則有埋設深度不足之疑慮，所以採用土釘、置入式鑽掘樁與加勁結構之複合綠色工法施作.....

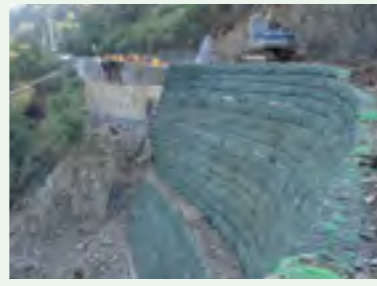
▲ 施工後

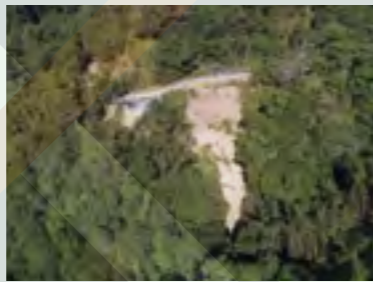
▲ 施工前

災害發生於2016年611豪大雨造成道路路基產生40米深的缺口，影響用路人通行安全，為避免造成災害進一步擴大影響安全，故針對此崩塌路段進行修復工程。

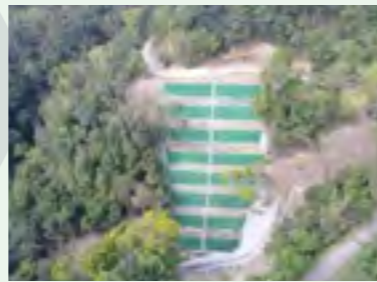
▲ 施工後

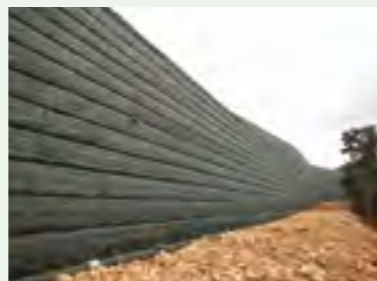
▲ 施工後

本工程位於銅鑼紅土礫石臺地，為確保廠區基地之水土保持與基地安全，避免豪雨侵襲時造成基礎弱化與邊坡沖刷，於基地臨陡峭下邊坡處設置生態回包式加勁擋土牆與土釘掛網護坡工程。

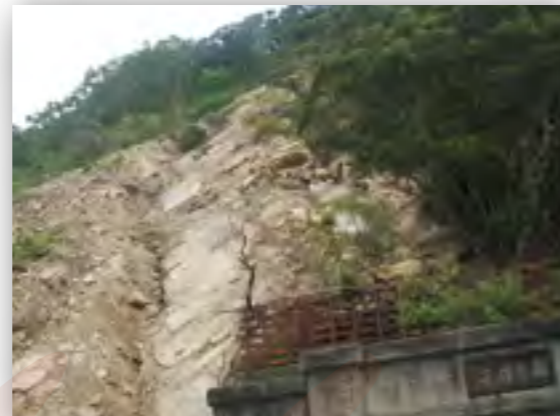
▲ 施工前

本崩塌地位於臺中縣后里鄉鐵路山線舊鐵道(現闢建為后豐鐵馬道)，進入第九號隧道口左側山坡地，係屬林務局所轄第三林班地。因2006年颱風帶來豐沛雨量造成崩塌，危及橋樑、隧道及遊客安全，工程規劃以灌漿錨釘方式固定菱形網及立體植生網於坡面上，進行整治崩塌地及植生復育。

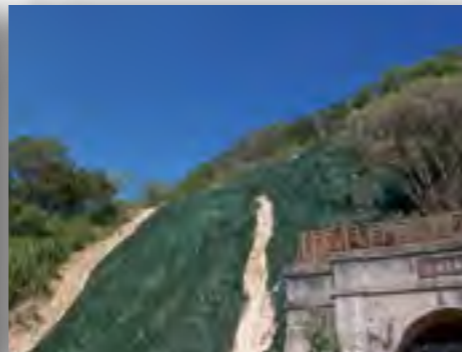
▲ 施工中

採用輕質之綠色立體網及菱形鐵絲網複合，取代傳統荷載較重之混凝土護坡，因獨立的固土單元包覆植生基材，避免遭沖刷流失；另增加坡面表面粗糙度，減緩逕流流速，防止坡面沖蝕；考慮破碎帶或風化層較深之區域另配合土釘穩定坡面。完工後至今結構穩定，坡面植生綠化效果顯著，有利於昆蟲、鳥類及動物復育，讓區域生態環境逐步自主回復，減少工程對於生態環境之破壞。採用使用低碳排之植生網材構築，恢復之植生具有吸碳及固碳之效用，相較於傳統工法具有顯著減碳之成效。

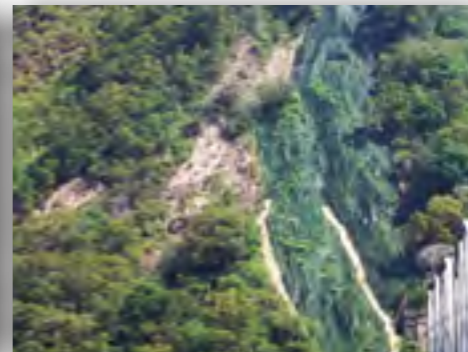
▲ 施工後

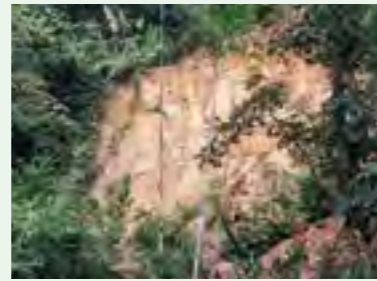
▲ 施工前

本案位於越南下龍市Ba Deo山頂休閒遊憩園區開發案的下方邊坡，因此區邊坡屬高度風化且破碎的砂岩地質，於2018年接連數十日的大雨，加上山頂園區開發案工程排水不良，導致此區邊坡發生表面沖蝕破壞，更造成不小規模的土石流.....

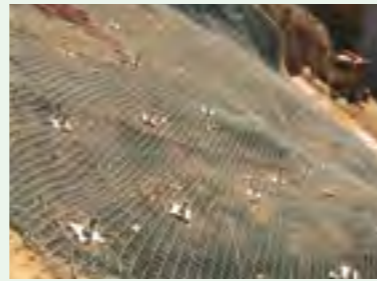
▲ 施工後

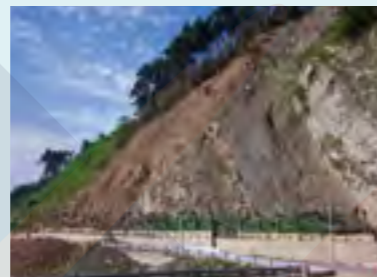
▲ 斷面示意圖

本工程案例位於「苗栗新中橫」，即泰安鄉清安通往南庄鄉八卦力道路之上邊坡，2014年之梅雨季時連日雨勢不斷，因土石滑落而造成該段道路多處交通中斷。為有效解決道路邊坡之穩定問題並恢復原邊坡植生自然樣貌，而採型框護坡工法整治之。

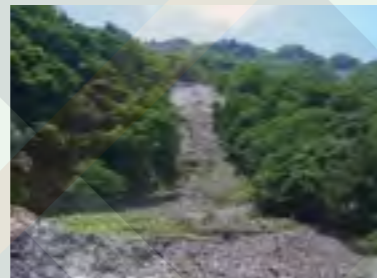
▲ 斷面示意圖

本工程位於南投縣仁愛鄉，因原坡面排水設施不良，加上豪雨侵襲，造成山坡崩塌，影響邊坡穩定。以綠色邊坡取代了原本僵硬無生氣的灰色牆色，讓原生動植物有良好棲息環境及在施工過程中也大幅減少車輛、機具等來回運送，工期也大幅縮短，確實達到節能減碳.....

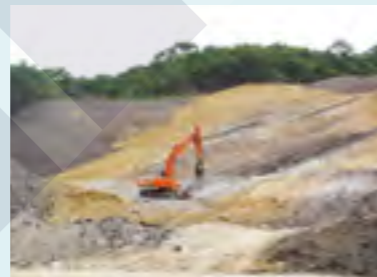
▲ 斷面示意圖

本案為基隆新建社區之周邊新闢道路挖方護坡工程，護坡坡面坡度約20度~ 40度左右，因應不同坡度主要採用緩坡掛網及相對陡坡之土釘及蜂巢格框客土植生方式規劃。

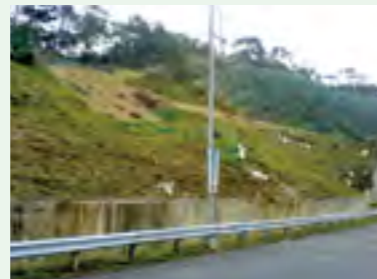
▲ 斷面示意圖

座落於國道三號北上停車場上邊坡，原邊坡為軟岩地質，經數次豪雨侵襲後邊坡呈現局部淘刷問題並逐漸擴大，為根本及長效性解決邊坡穩定問題並恢復原邊坡之坡度與植生，故採用加勁護坡之中深度構築方式，並以原邊坡1:1.5~1:2之坡度恢復原貌，完工後.....

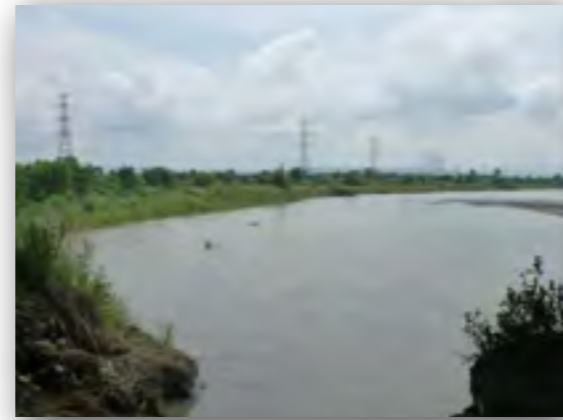
▲ 施工前

由於本區河岸長期受到水流冲刷，造成高灘地之土石流失，灘線不斷往堤防推進，嚴重危害當地居民之生命財產安全及堤防結構之穩定性。為滿足防洪及安全的需求，以及就地取材、因地制宜的原則，採用地工沙腸袋灌填工址附近既有之河川淤砂，表層鋪設織物模板內填水泥砂漿加強坡面強度，保護高灘地避免流失。

沙腸袋工法較蛇籠工法節省約30%~40%之成本；就地取材大量採用現地淤砂填灌，減輕工程對河川生態環境之衝擊。與蛇籠保護工比較可大幅降低88%二氧化碳排放量。自2012年完工後地工沙腸袋充分發揮固土效果，護坦模板有效加強坡面強度。自整治後，灘線往外延伸，降低河流直接冲刷高灘地，提升灘地及堤防之安全性。

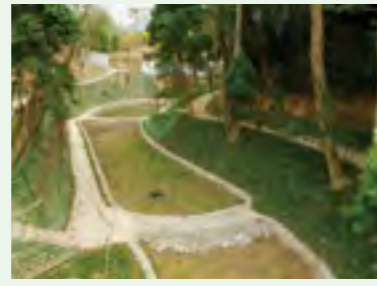
▲ 斷面示意圖

本案位於苗栗縣大湖鄉，大湖石門農塘位處浪漫台三線與國家長距離步道-樟之細路的重要節點，該農塘為百年前徐姓墾戶所建(大正7年，1918)。惟近年淤積嚴重，儲水效能不彰，透過清淤改善，以農塘清淤土肥份高特性，裝填土包袋現地利用以加速植生恢復.....

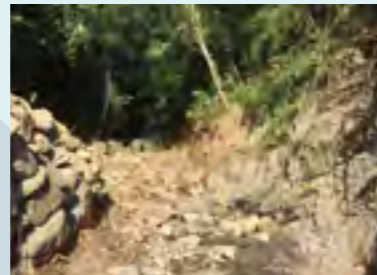
▲ 斷面示意圖

本案因水流轉彎處速度快，使得溪岸基腳掏刷，影響道路交通安全，加上部分溪岸上邊坡崩塌，及本身溪流通水斷面不足，使得無法宣洩洪水。

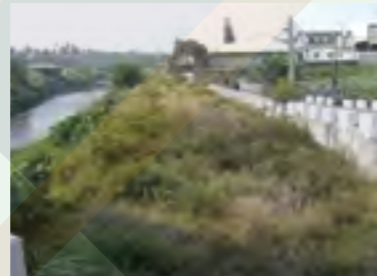
▲ 斷面示意圖

本工程為「易淹水地區水患治理計畫」，依據安全、經濟、生態及減碳原則採用複合式綠色工法整治擴大武洛溪排水幹線的通洪斷面，預定改善上游村落及農田淹水問題，減少淹水面積約300公頃。

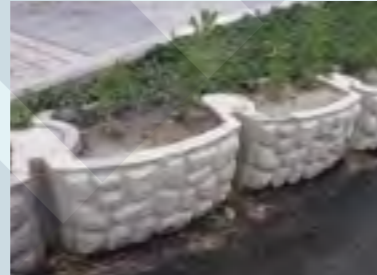
▲ 斷面示意圖

番雅溝排水中下游位鹿港鎮、線西鄉交界，中上游流經和美鎮、彰化市，是北彰化重要排水路，陸續已分三期改善番雅溝排水，本次番雅溝第四期工程已109年8月底改善完成，從下犁橋一直施工到頭庄制水門，並拓寬道路方便讓鄉親會車，及採用擋土牆的方式.....

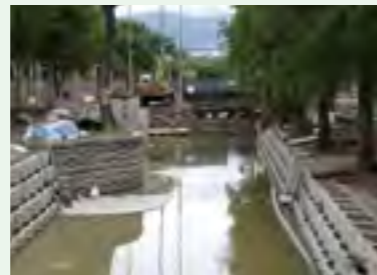
▲ 斷面示意圖

士林官邸為台灣熱門觀光景點，本工程藉由河道之硬體現況改善及河川景觀綠美化來營造新的水岸環境，將現地原有座椅、路燈、樹木保留，重新整理渠道、調整護岸坡度，並融入生態環境的概念於設計中。

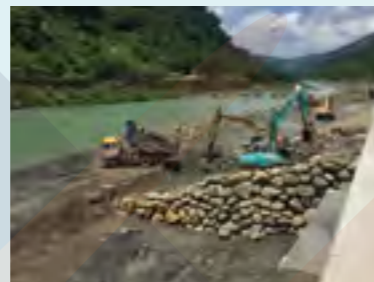
▲ 斷面示意圖

曾文水庫防淤隧道工程自莫拉克颱風致使曾文水庫嚴重淤積後，經濟部水利署南區水資源局積極辦理水力排砂計畫可行性評估及規劃工作，規劃建造總長約1266m防淤隧道，每年預估可有效排除曾文水庫內有104萬立方米的淤沙，將可大大減少人工抽砂與挖沙的人力經費。

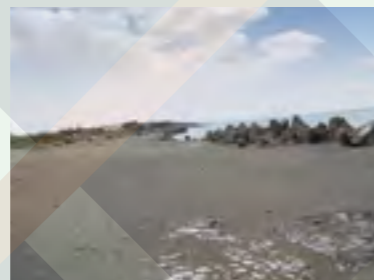
▲ 斷面示意圖

本案為屏東地區漁港，因港區航道淤沙影響漁港使用效益，故進行抽沙清淤工作，並將抽取之泥沙灌注於土工沙腸內作為堤外人工沙丘並配合養灘工作，使整體海岸線更加穩定。

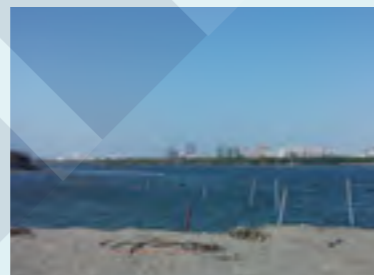
▲ 斷面示意圖

本工程主要目的為將港內航道淤泥清疏至預定填築區域，以利於未來港口營運用地使用，填築過程中圍堤使用土工沙腸作為堤心結構，以增加清淤能量，並在堤外拋石塊保護堤心，提高使用年限，有效減少碳排放量及工程經費節省。

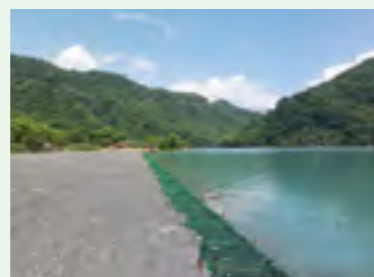
▲ 斷面示意圖

霧社水庫位於濁水溪上游，自民國48年營運迄今，歷經88年921地震及93年敏督利颱風等事件，造成水庫淤積率達75%，由於塔羅灣溪下游霧社水庫淤積，導致河床墊高，大量土砂淤塞致使水庫蓄水量縮小，本工程利用石籠內裝土工織布袋回填淤積土壤.....

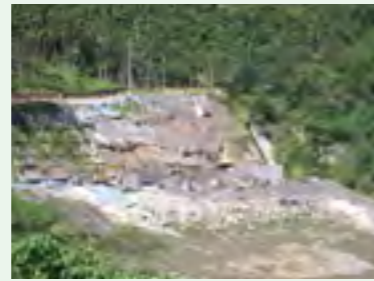
▲ 斷面示意圖

本案因2007年梅雨季期間連日豪大雨，造成本路段路基坍塌約為80公尺，滑動高差約30公尺。之後採用結合安全、經濟、生態及減碳之複合綠色工法進行修復。本工程結構基礎使用基樁，邊坡採用懸臂式擋土牆複合地錨及加勁擋土結構，另加強深層地下排水……

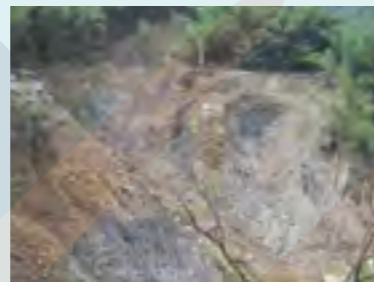
▲ 斷面示意圖

本案因2012年連日豪大雨，造成本路段路基坍塌中斷，滑動高差逾20公尺。之後採用結合安全、經濟、生態及減碳之複合綠色工法進行修復。本工程結構基礎使用基樁穩定崩塌坡趾，而道路路基邊坡採加勁擋土結構，另加強牆體內部及地表截水系統，最後進行坡面植生……

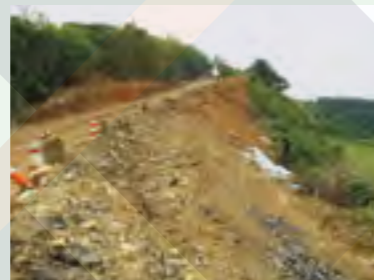
▲ 斷面示意圖

銜接桃園縣蘆竹鄉山腳村及新北市林口區的大古山古道，於2012年初因豪雨造成大規模崩塌，交通中斷。本復建工程採用22m高之加勁擋土結構，以現地崩塌之土石料回填構築，達土方平衡之目標。輔以植生綠化並修復道路，牆體完工後與當地環境融合。

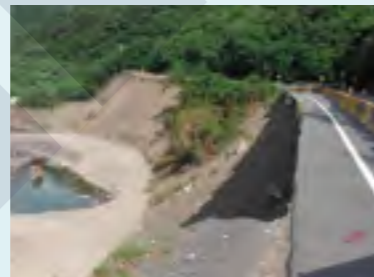
▲ 斷面示意圖

2013年康芮颱風帶來龐大雨量掏空路基，導致路面崩塌，影響行車安全。本工程採基樁、半重力式擋土牆及加勁擋土牆之複合方案，恢復路基功能及交通安全。

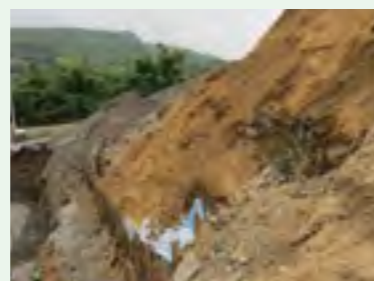
▲ 斷面示意圖

國道三號田寮交流道南下段之上邊坡地質屬軟岩類之泥岩，近年因極端氣候影響，導致本區屢見集中型強降雨，而泥岩易受暴雨沖蝕及入滲而產生回脹及崩解現象，進而導致強度急遽弱化，至已產生足以危及交流道行車安全之邊坡危害，需緊急修復之。

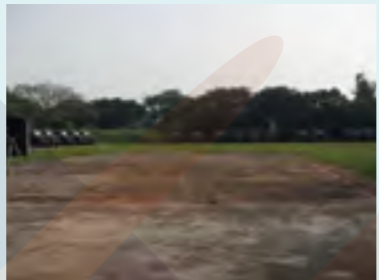
▲ 斷面示意圖

十三寮排水系統因部分河道被侵佔、流路不明顯，通洪斷面明顯不足，社區內排水路逕流量造成水流宣洩不及而淹水。本工程主要治理內容，係針對十三寮排水系統以加高與拓寬等方式增加通洪斷面，並於國軍中部運輸兵群營區，設置滯洪池.....

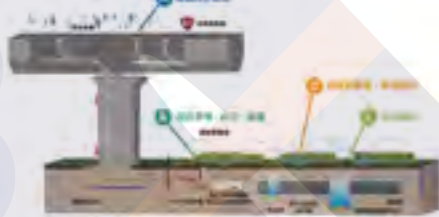
▲ 斷面示意圖

西濱高架橋下因缺乏日照及水源因此植被覆蓋率不佳，故常造成區域揚塵問題，為地方居民造成困擾；為解決區域植被覆蓋率不佳的問題及橋面淨流回收再利用，故以回收橋面勁流儲存灌溉橋底下植被的概念整治區域揚塵問題。

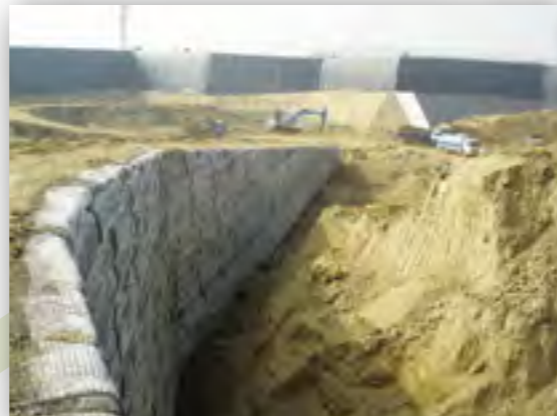
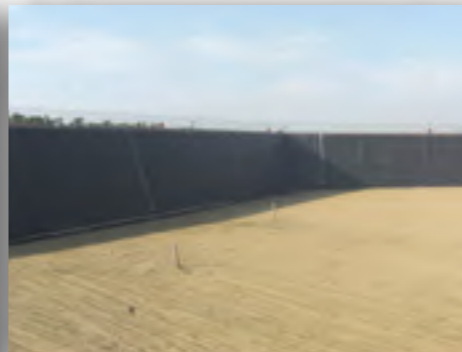
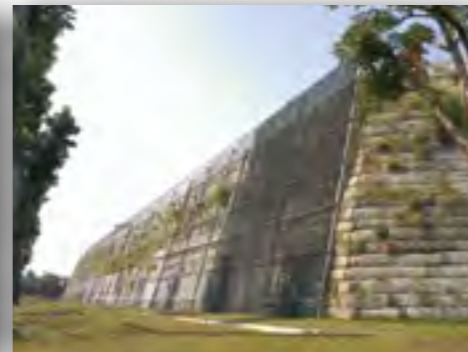
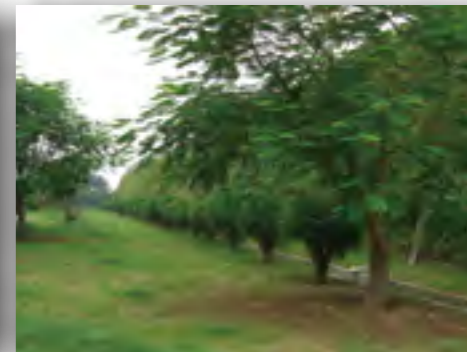
有鑒於國內環保意識抬頭，高雄市地區事業廢棄物的處理需求，既有廢棄物處理廠已不敷供給，故進行擴建工程。全工區約七公頃，施工僅花費近五個月完成，已於2011年元月正式啟用。

利用現地土方構築加勁土堤用以興建廢棄物處理廠，內側並鋪設皂土毯及不透水布隔離廢棄物污水外滲，外側採自然植生綠化，以達到符合真正綠色環保工程。採用綠色加勁工法，減少採用混凝土興建擋土牆，並能提供更多的廢棄物處理空間。使用符合節能減碳之加勁格網及植生袋等綠色材料。有效處理更大量的廢棄物，減少有害物質危害環境。外側植生美觀無壓迫感，達到綠色環境的目標。

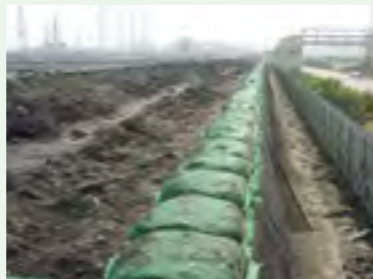
▲ 斷面示意圖

本工程位於雲林縣內，為因應企業環保需求而於廠區內設置高規格且安全之廢棄物掩埋場。本工程於96年底完工至今已逾三年，回填量亦達設計容量，期間承受日夜海風襲打與烈日煎熬，並歷經卡梅基、辛勒克等超過15個大小颱風之考驗，結構穩固功能彰顯.....

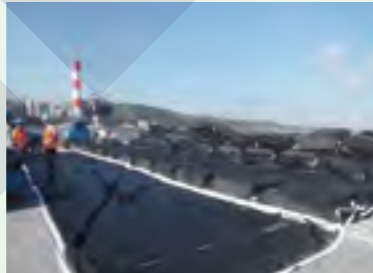
▲ 斷面示意圖

本案主項工程為填海造陸，而填築過程中陸側圍堤使用地工沙腸作為結構體，以增加清淤能量，在圍堤內部填築海域相關工程進行時，海底淤泥可能造成擾動，清淤泥沙會造成海中高濃度泥水懸浮擴散，故將污濁防止膜在圍堤周圍作佈設(佈設總長約3000米).....

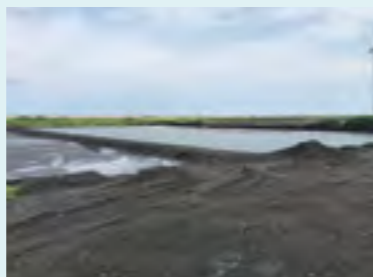
▲ 斷面示意圖

工區為台電中火燃煤電廠煤灰存放區，為配合電廠存放區域規劃，故於灰塘中設置中隔堤分隔灰塘區域。

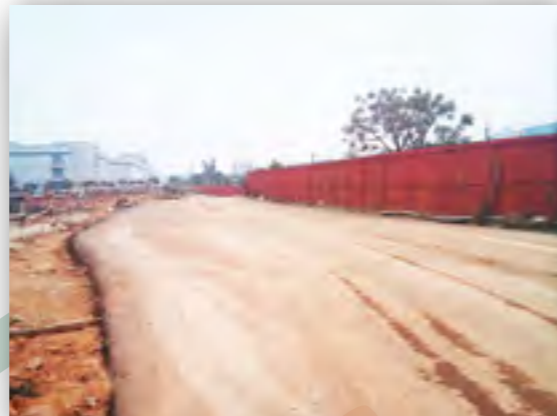
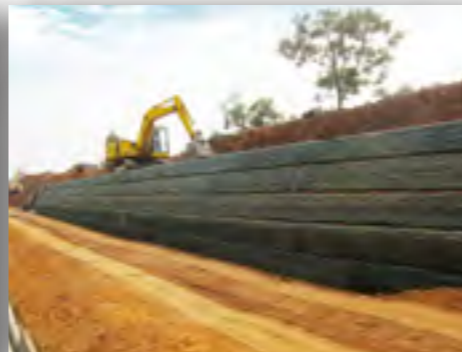
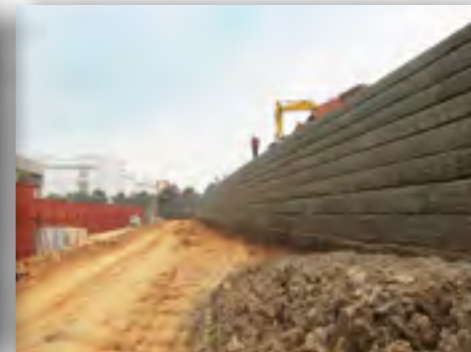
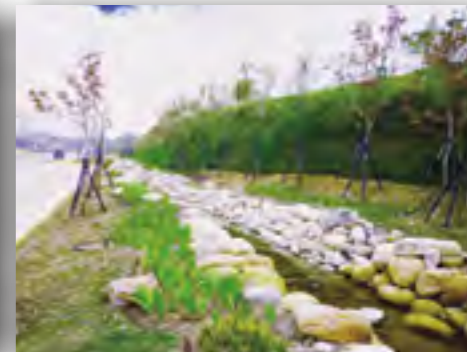
本工程為著名科技大廠位於科學園區之廠房周邊邊坡，因原坡面排水不良，遇豪雨侵襲造成邊坡土壤沖刷，影響穩定及廠區安全。故於工區內設置5m高之回包式加勁擋土牆，已減緩邊坡表土沖刷，並於加勁牆體內配置排水層以利排水。

以加勁工法取代傳統混凝土擋土牆工法，主體工程未使用混凝土，目前植生效果良好，搭配景觀設施營造出優美廠區環境。工程建築過程中使用之材料如加勁格網、植生袋、排水板、土工織物等皆屬低碳綠色材料，並就地取材回填現地天然土料。加勁牆面搭配植生快速復育邊坡，以綠色植生取代了原本僵硬無生氣的灰色水泥牆面，並逐步復育動植物擁有良好棲息環境，確實達到節能減碳綠色環境之成效。

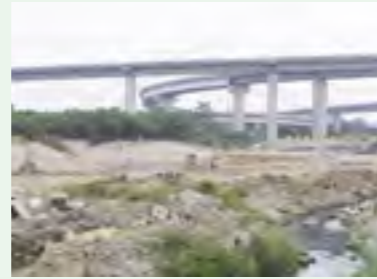
▲ 斷面示意圖

棧仔林埤位在高雄市，河水來自於曹公圳，由於過去有許多工業廢水、養殖牲畜以及家庭廢水一起排入，導致淤泥堵塞河道、雜草叢生，常無法順利排洪，因此高雄市政府決定徵收土地，闢建為親水濕地公園。防汛期間可作為都市滯洪使用.....

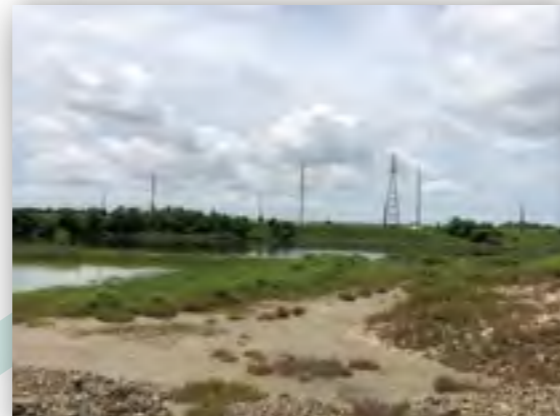
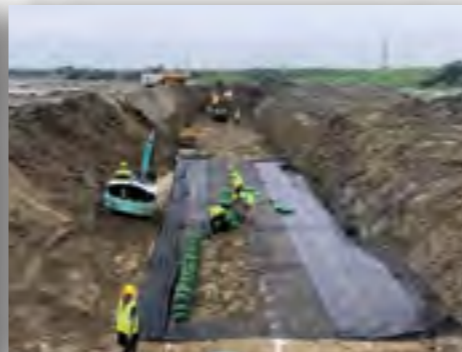
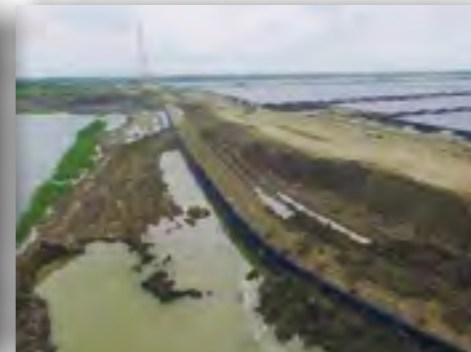
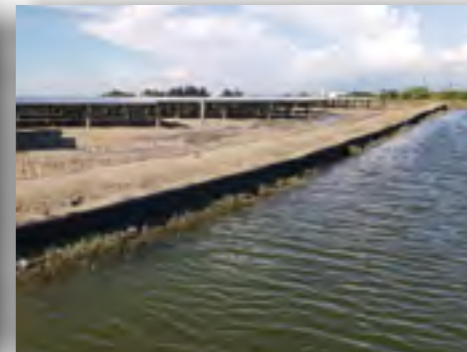
本特定區位於嘉義縣，基地面積總計約22.7公頃。原為廢棄鹽田轉型成為太陽能光電基地，規劃構想為將基地設置光電板區域整成坡度平緩之平坦地，整地工程以挖填平衡方式設計，北側既有水塘留設為滯洪池，另配合基地設置滯洪池之需求，於基地南側設置加勁土堤，以控制基地之逕流水排至北側滯洪池及提供光電板區域可以作為滯洪池之圍堤。

本案採用加勁土堤可跟當地環境融為一體，提供各類植物的生長及各類昆蟲、鳥類及小型動物的繁衍棲息，亦可降低對水鳥棲地品質之影響。打造一個綠能生產、生態保護並結合景觀休憩與環境教育的綠色園區。

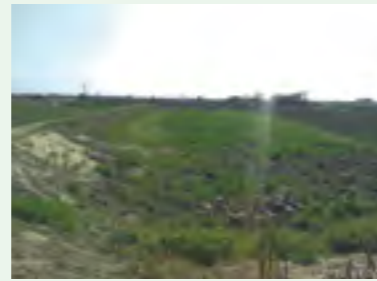
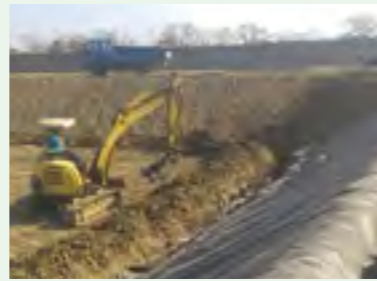
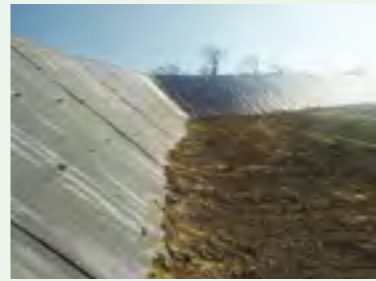
本工程位於嘉義縣義竹鄉，為全國第1個大型漁電共生案場，現址為魚塢，與設置混凝土設施後相比，經太陽照射使地表溫度上升，使整體溫度上升，影響太陽能板發電效率，故採用織布護坡工法，運用地工織布具高抗張及耐候性質，兼顧安全及生態。

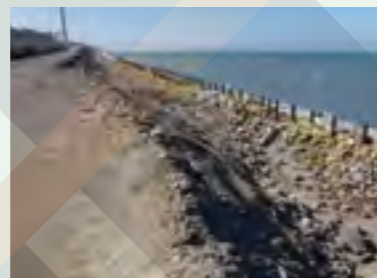
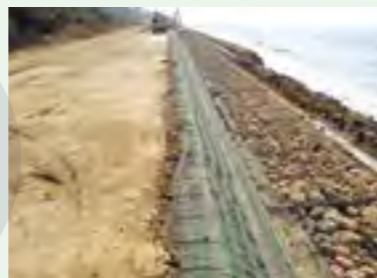
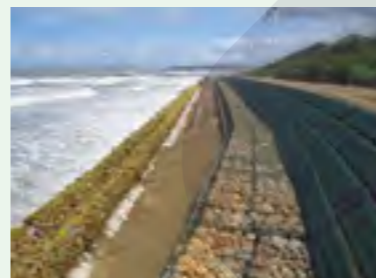
香山風力發電廠位於新竹市香山區海山漁港及鹽水溪以南之保安林外緣；這一帶共有6組風力發電機。本工程區因長期受海浪襲打而使風機基座裸露，維修道路基礎亦崩塌破損，故急需整治之，以避免進一步侵蝕惡化而損及風機運作。

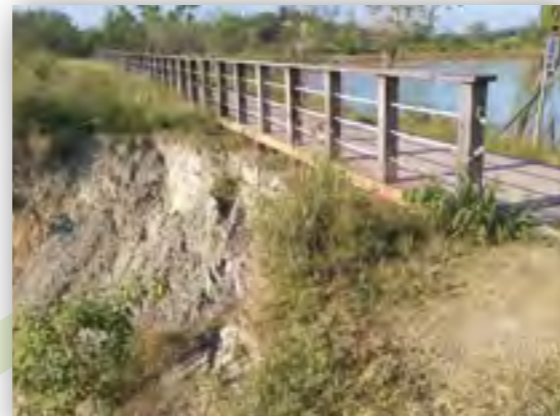
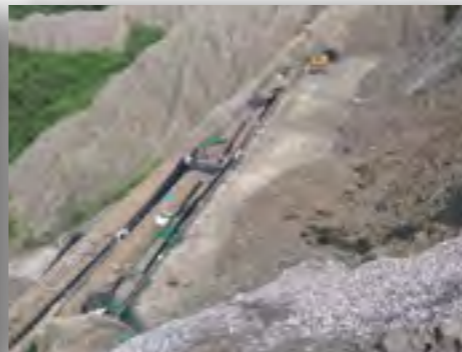
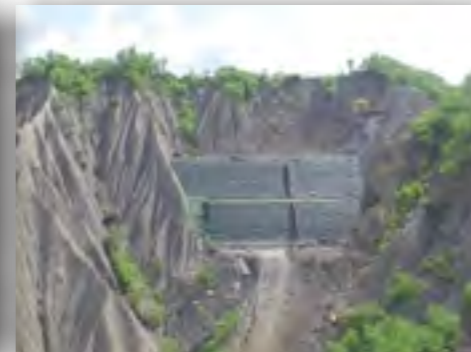
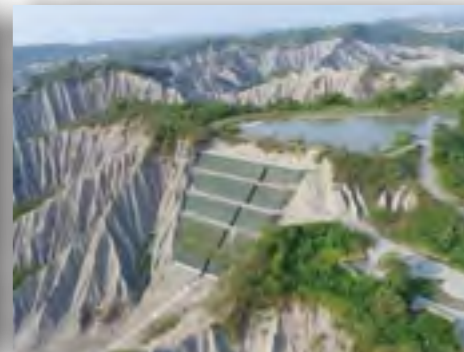
泥岩地質經年累月由雨水侵蝕形成「惡地」之特殊景觀，由於現地為高鹼性的白堊土植生不易常導致下方邊坡沖蝕致生災害，甚者更可能造成路基坍塌流失，邊坡安全產生嚴重問題，為兼顧工程與景觀生態採用加勁工法修復，並配置縱橫向截排水系統減少雨水入滲，路基外側牆面部分採用沃土以利植生，至今植坡茂盛覆蓋結構物達到工程安全與景觀生態之目標。

採用回包式加勁擋土工法搭配微型樁順應邊坡地形進行修復，並於坡面灑佈草仔，讓結構穩固且融入自然景觀，由於可以配合加勁區的客土回填可以降地受雨水沖蝕之問題。另針對泥岩地質，易受雨水侵蝕之特性，一般設計上更需設計加強縱、橫向排水，減少雨水入滲結構造成泥岩軟化。並以抗沖蝕網袋及不織布修復下邊坡損壞之草溝，讓排水系統更完善。
