# 複合式加勁結構在緊鄰斷層破碎帶之應用

吳嘉文<sup>1</sup> 張家銘<sup>2</sup>

<sup>1</sup> 盟鑫工業股份有限公司國內業務處 主任工程師

## Application of a Complex Reinforced Structure next to Fault Zone

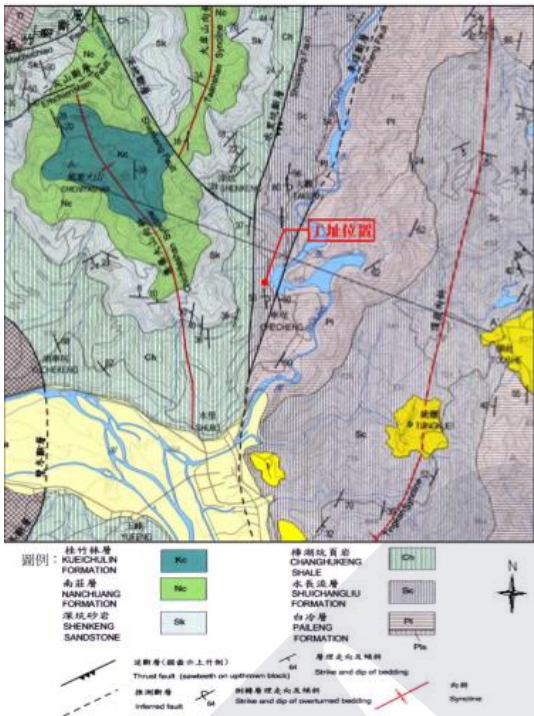
圖 3 區域地質圖(中央地調所)

根據現地鑽探報告顯示，工址4km範圍內鄰近之地質構造，包括有水里坑斷層、車埕斷層、深坑斷層、雙冬斷層(大茅埔-雙冬斷層)、集集大山向斜、大岸山向斜及頂崁向斜等；其中雙冬斷層為中央地質調查所公告之活動斷層。車埕斷層和水里坑斷層分別位在工址的東西兩側且相當接近，約100~200公尺間，呈逆斷層型式向西逆衝；故工址地層受這兩斷層之影響，接近地表地層相當破碎或已呈斷層泥狀；地層位態相當混亂，一部份向東傾斜，另一部份因斷層剪裂擾動有倒轉向西傾斜之情形。覆蓋邊坡主要由坡地崩積層及回填層所構成，另水里坑斷層切過本區域之西側，研判坍塌區之岩體應受斷層之影響，至岩體較破碎並可能存在一受壓水層，詳圖3,4所示[1]。

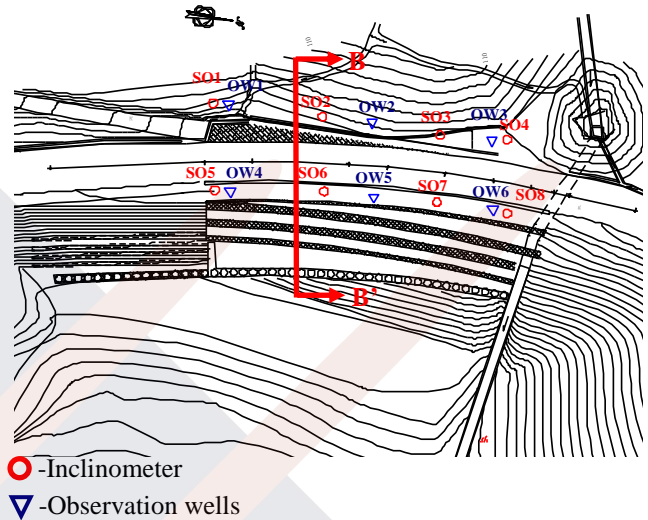
圖 11 監測設施配位置圖

由於工址緊鄰多條斷層帶造成地質材料極為破碎，地下水易集中於斷層泥中，為了觀測結構完成後長期變形情況，設計單位分別在道路上邊坡及加勁區設置 8 孔傾斜管與 6 處水位觀測井進行邊坡位移及地下水水位變化的監測，時間為期一年，位置如圖 11 所示。各傾斜管最大位移處、累積最大變位量及最終變位速率整理如表 3，。
